**INFORME DE AUDITORIA AL DIAGNOSTICO DE LA APLICACIÓN DE LA NORMA TECNICA COLOMBIANA 6047 EN EL INSTITUTO DE FORMACION TECNICA PROFESIONAL DE SAN JUAN DEL CESAR LA GUAJIRA- INFOTEP.**

**Presentado Por: PROCESO CONTROL INTERNO**

**Julio 2022**

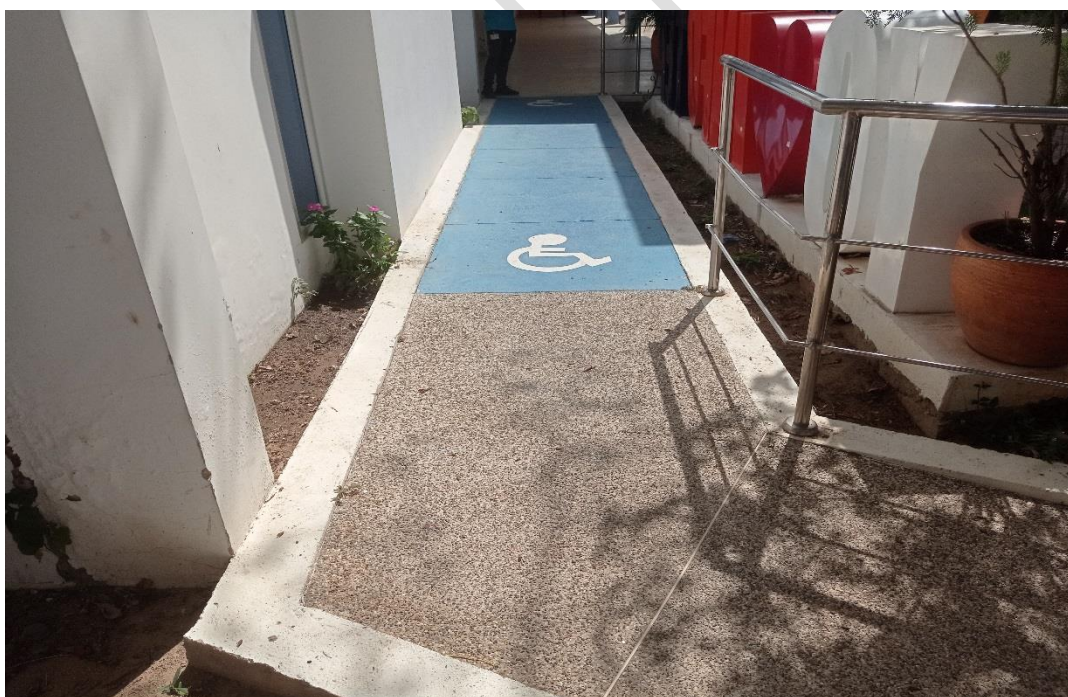
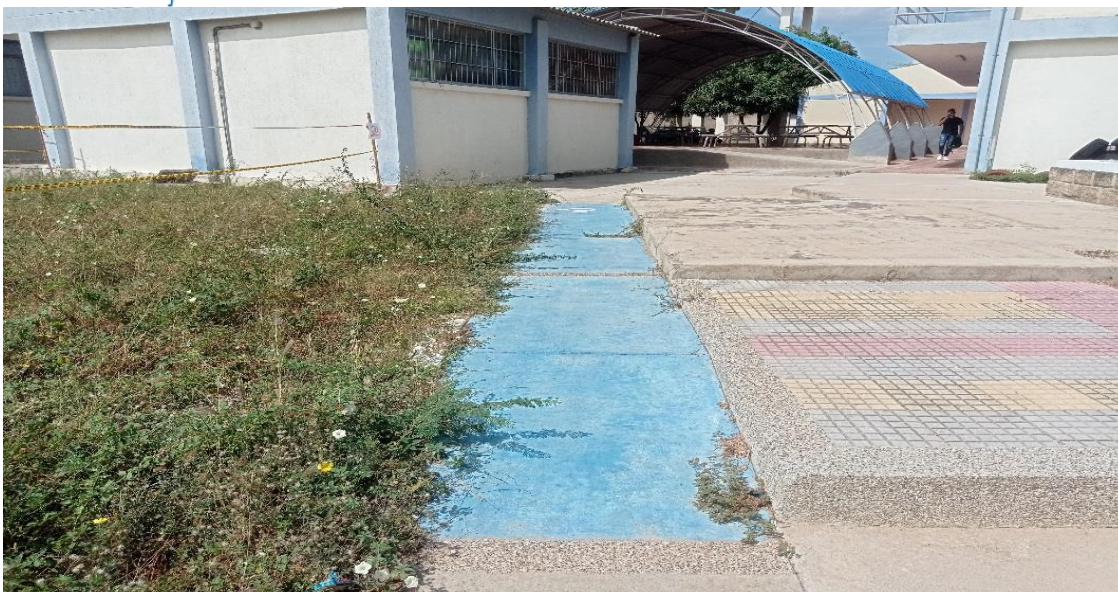
### Ancho de las rampas

- El ancho de la superficie de una rampa no debe ser inferior a 1 200 mm.
- El ancho no obstruido de una rampa no debe ser inferior a 1 000 mm entre pasamanos u obstrucciones.

Como lo observamos en la imagen el ancho no obstruido de las rampas debe permitir por lo menos el paso de dos personas en condición de discapacidad con unas medidas específicas descritas en la norma NTC 6047, se pudo verificar que las rampas de la Institución no cumplen con los requisitos mínimos, (evidencia: se anexan fotos)

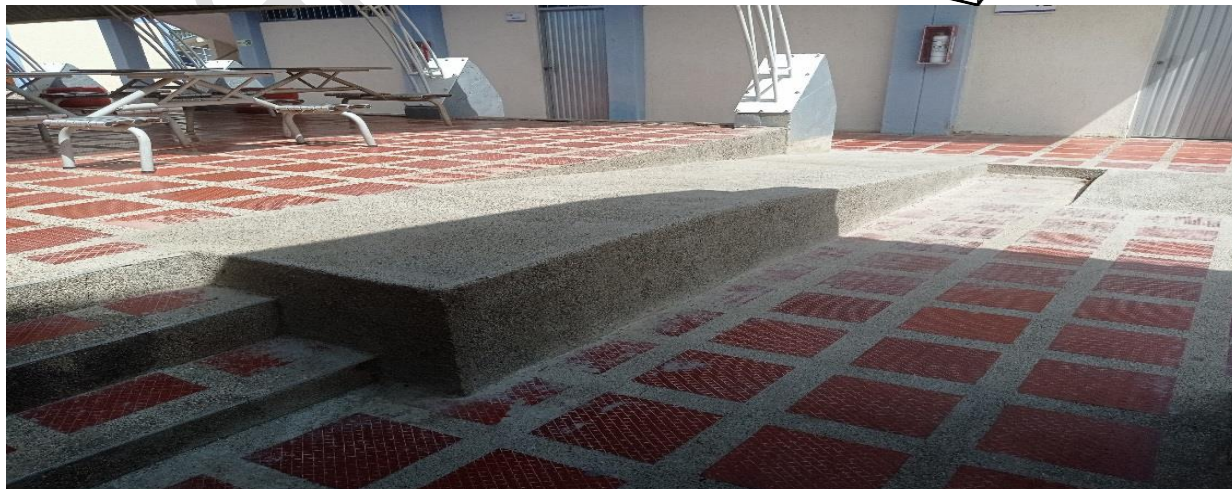
## DEFENSAS A LO LARGO DE SENDEROS Y RAMPAS

Se debe colocar protección al lado del sendero para proteger a los usuarios de sillas de ruedas y a las personas que pueden caminar, contra lesiones como resultado de una caída. Véanse ejemplos de protección contra caídas, como se observa en la grafica

Como podemos observar esta sendero o rampa no tiene protección para los usuarios en silla de ruedas o personas que puedan caminar contra lesiones como resultado de una caída.
